## Vedligeholdelsesplan

### Andelsboligforeningen Smedetoften II

Smedetoften 1-16, 7822 Hedensted

**Dato** 06.11.2018

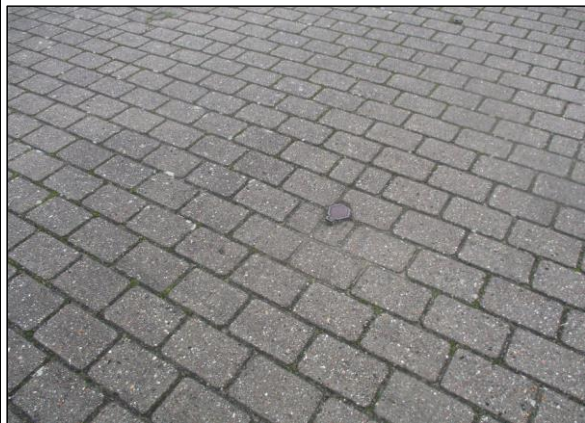
**Billede 1**

Belægningen fremstår uden revner og kun med enkelte mindre lunker.

Indkørsel i herregårdssten

Løbende udskiftning af revnede belægningssten samt opretning af lunker, hvor belægningen tages op, sand køres op og bankes fast, og belægningen lægges tilbage igen.

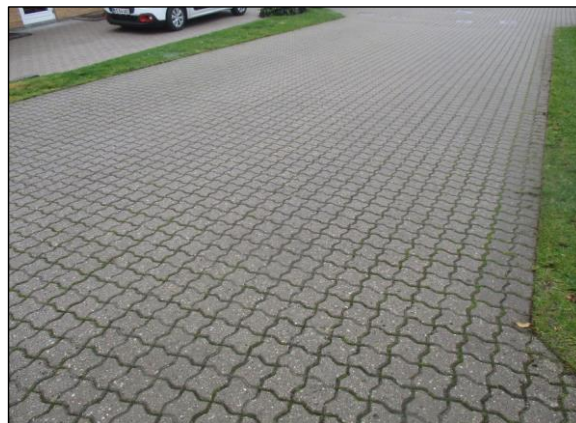
**Billede 2**

Fællesvej i kaluk-sten til bl.a. hus nr. 4 og 6

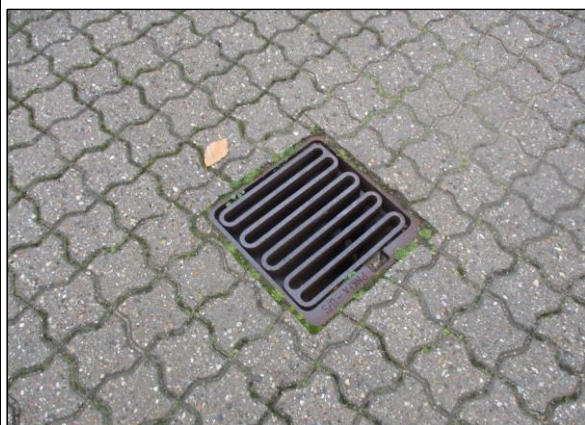
**Billede 1**

Intet at bemærke.

Regnvandsbrønd

**Alm. vedligehold:**  
Riste og dæksler på sandfangsbrøndene åbnes og renses. Brøndene renses for blade og andet skidt, mindst 1 gang årligt, for at sikre at afløbssystemet ikke tilstoppes.

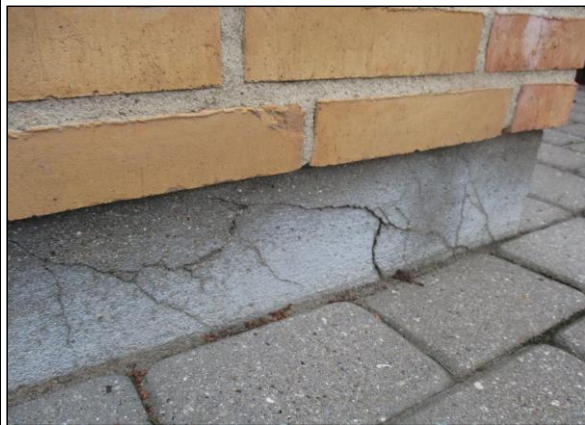
**Billede 1**

Der er konstateret revner i sokler enkelte steder, især i forbindelse med revner i hushjørne ved hus nr. 4 og 6.

Revner i sokkel v. hus nr. 4

Løse pudsområder afbanes til fast bund, hvorefter der etableres ny pudsopbygning. Alle pudsdele fjernes mekanisk og bortskaffes. Overfladen oprettes med diffusionsåbent pudslag.

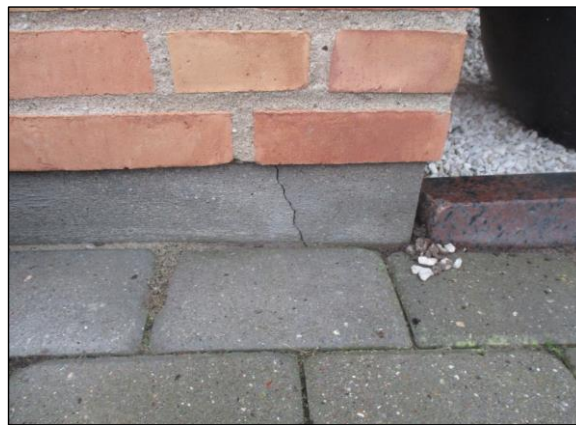
**Billede 2**

Mindre revne v. hus nr. 6

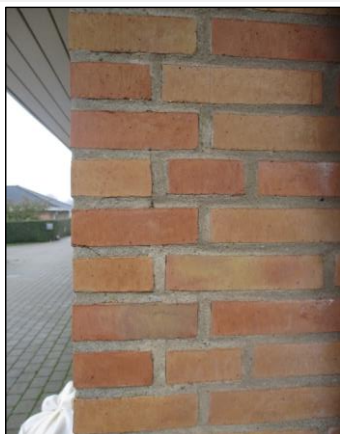
**Billede 1**

Murværket fremstår i god stand, hvor både sten og fuger er intakte. Dog er der konstateret revnedannelser ved hushjørne v. hus nr. 4 og 6. Revnerne er sandsynligvis opstået pga. murbindere som er placeret for tæt på hushjørnerne. Dette er udbedret i andre huse i forbindelse med 5 års gennemgangen.  
 Indbyggede carporte er sidst malerbehandlet i år 2016 sammen med tagudhæng og fremstår i meget god stand uden råd.

Revnedannelse i murværk v. hushjørne v. hus nr. 4

Udbedring af hushjørner ved hus nr. 4 og 6 på samme vis som ved andre huse, hvor murbindere tidligere er skåret over og murværket omfuget. Herefter afsættes midler til løbende udbedringer af eventuelle løse fuger (omfugning) og frostsprængte sten (udskiftning).

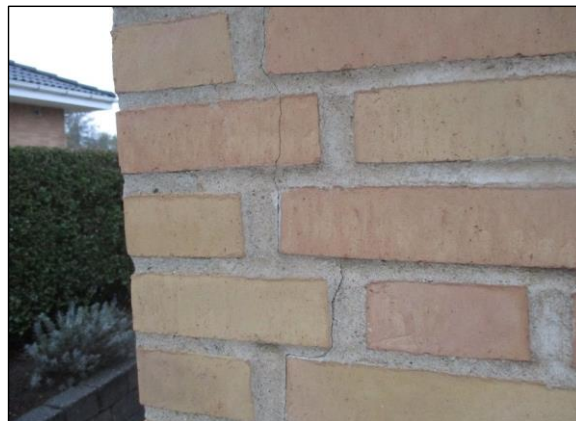
**Billede 2**

Revnedannelse i murværk v. hushjørne v. hus nr. 6

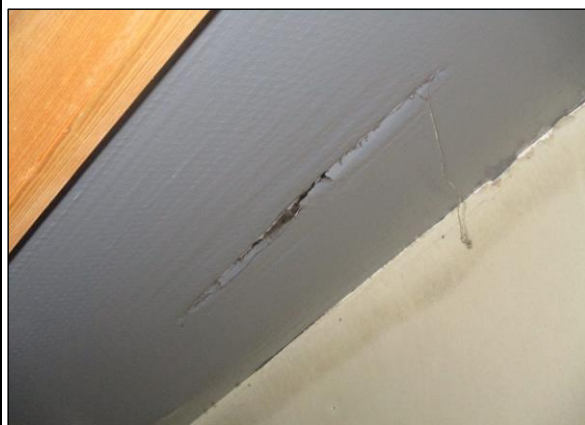
**Billede 1**

Tage er i meget god stand og er kun med mindre algebegroninger. Der er dog konstateret enkelte revner i undertaget i hus nr. 11 og 14 (loftrum i øvrige huse er ikke besigtiget).  
 Tagrender og nedløbsrør er intakte.

Revne i undertaget ved hus nr. 14

Samtlige loftrum gennemgås af tømrer med henblik på at udbedre eventuelle revner og defekter i undertage. Revner tætnes med membran-tape egnet til formålet.  
 Ved større huller demoneres tagsten, ny undertag udlægges over hullet og klæbes fast med membran-tape.  
 Tagflader algebehandles efter behov eller ca. hvert 5. år.  
 Herefter afsættes midler til løbende udskiftning af eventuelle revnede eller nedblæste tagsten.  
 Tagrender renses af hvert enkelte andelshaver.

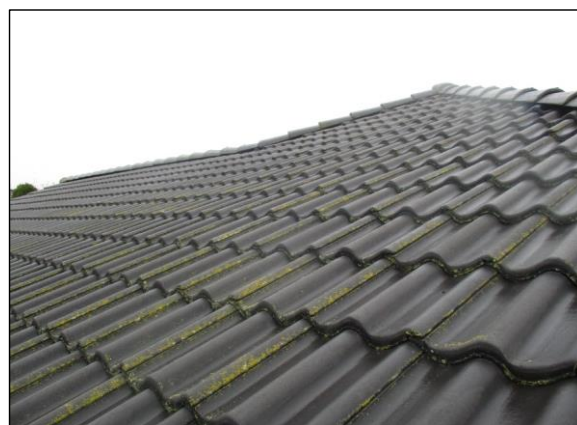
**Billede 2**

Lettere algebegroning på tagflader

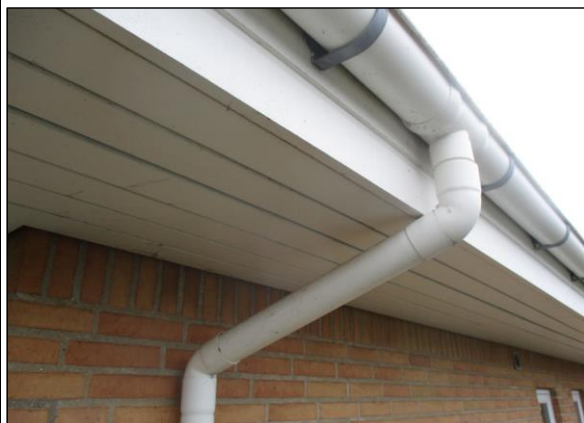
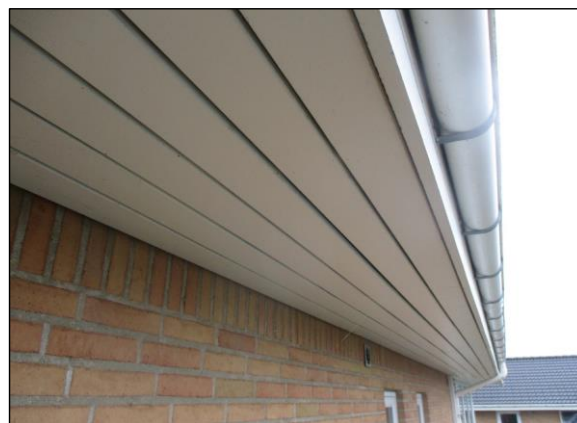
Tagudhæng er sidst malerbehandling i år 2016 og fremstår i meget god stand uden råd.

Træværk ved tag slibes fri for løst maling, afvaskes og påføres ny malerbehandling som den eksisterende. Bør malerbehandles ca. hvert 7-10 år og kan med fordel udføres sammen med malerbehandlingen af de indbyggede carporte.

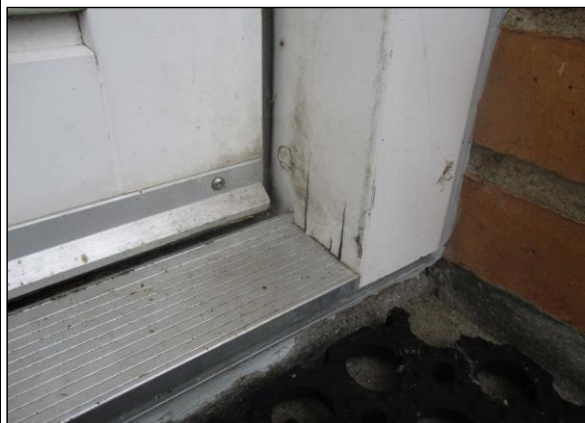
**Billede 1**

Vinduer og døre fremstår uden råd, men er med begyndende revner i malingen i bundkarme og glaslister. Vinduer og døre er ikke blevet malerbehandlet siden opførelsen af husene i år 2004/2005.  
Fuger omkring vinduer og døre er med svindrevner og enkelte steder med begyndende fugeslip i bunden. Fugerne er begyndt at miste deres elasticitet.

Begyndende afskalning v. yderdør

Vinduer og døre afrenses for løs maling, slibes og malerbehandles med akylmaling på udvendig side, fals og kant. Bør malerbehandles ca. hvert 7-10 år.  
Elastiske fuger udskæres og kontaktflader afrenses. Der fuges med elastisk fugemateriale på bagstop. Elastiske fuger må påregnes udskiftet ca. hvert 10 år.

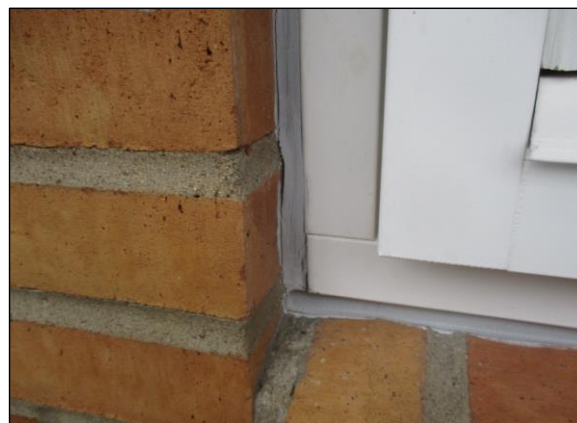
**Billede 2**

Begyndende afskalning i glasliste v. vindue

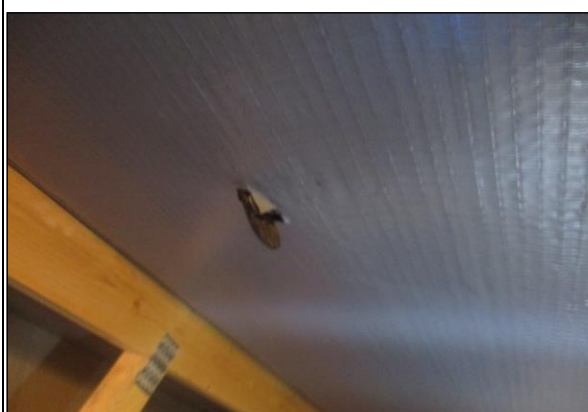
Billede 1: Revne i undertag v. hus nr. 11

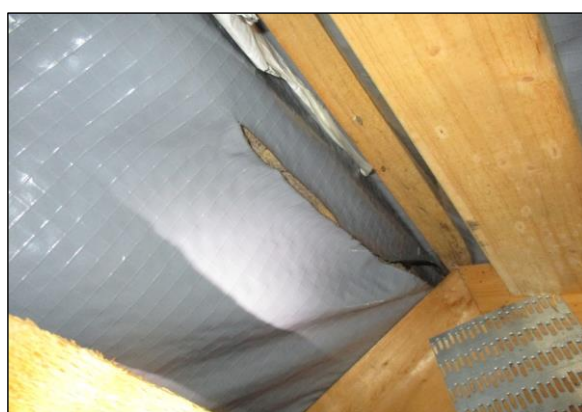
Billede 2: Revner i undertag v. hus nr. 14

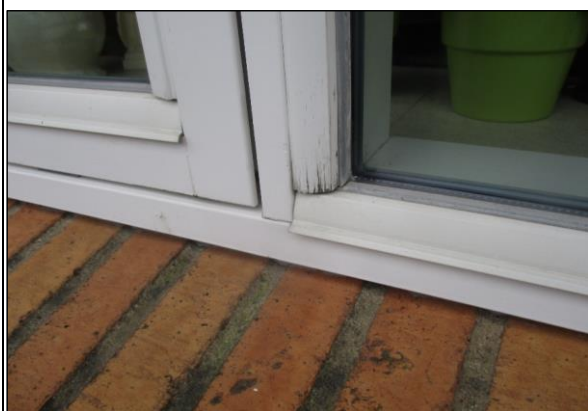
Billede 3: Opfugtning af glaslister v. vinduer
